Das Landratsamt - im Wandel der Zeit

Im Rahmen der Sanierung der Tiefgarage wird die komplette Abdichtung der Tiefgaragendecke überprüft und überarbeitet.

Amt für Schule, Hochbau und Gebäudemanagement

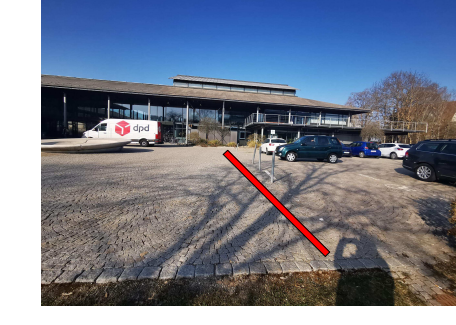
4 Abgrenzung Parkplatz und Fußgängerbereich mit Pollern

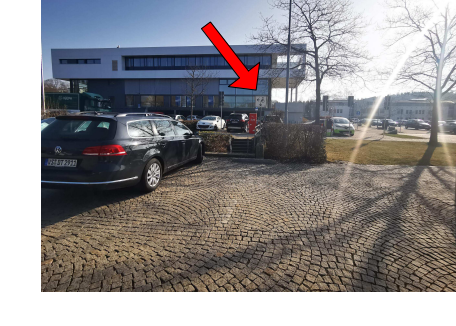
6 PKW-Stellplätze für Menschen mit Behinderung

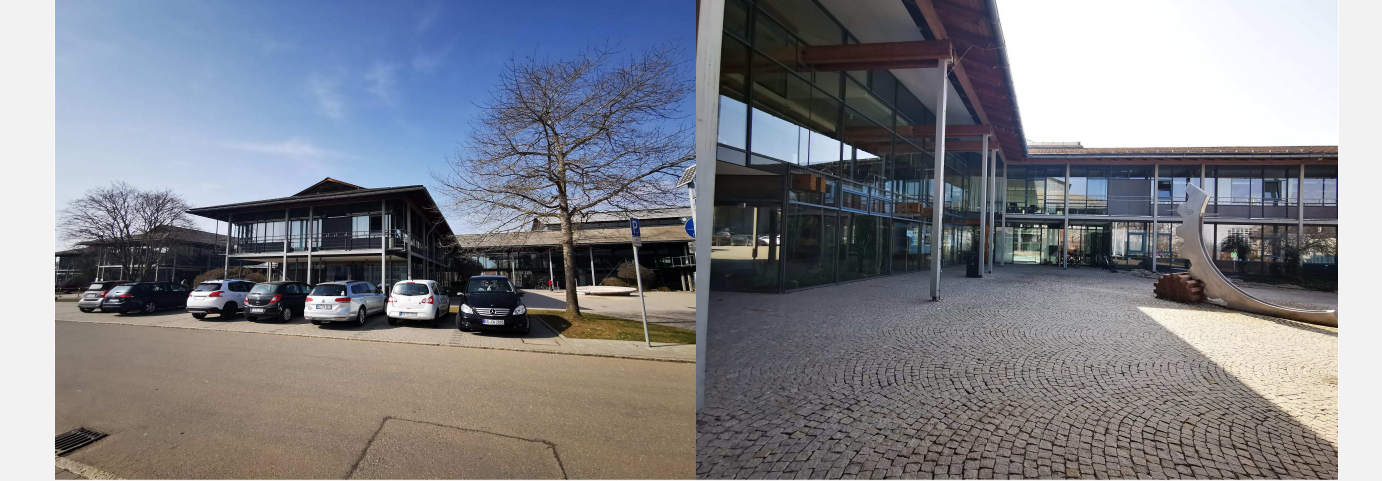
Der Hauptbesucherstrom erfolgt von der Zufahrtstraße. Von den Parkplätzen ist der Haupteingang sehr schwer zu finden. Es gibt kein markantes Besucherleitsystem und keine Hausnummer. Für Sehbehinderte gibt es keine Orientierungshilfe zum Haupteingang. Die Stützen im Eingangsbereich sind für sie kaum wahrnehmbar.

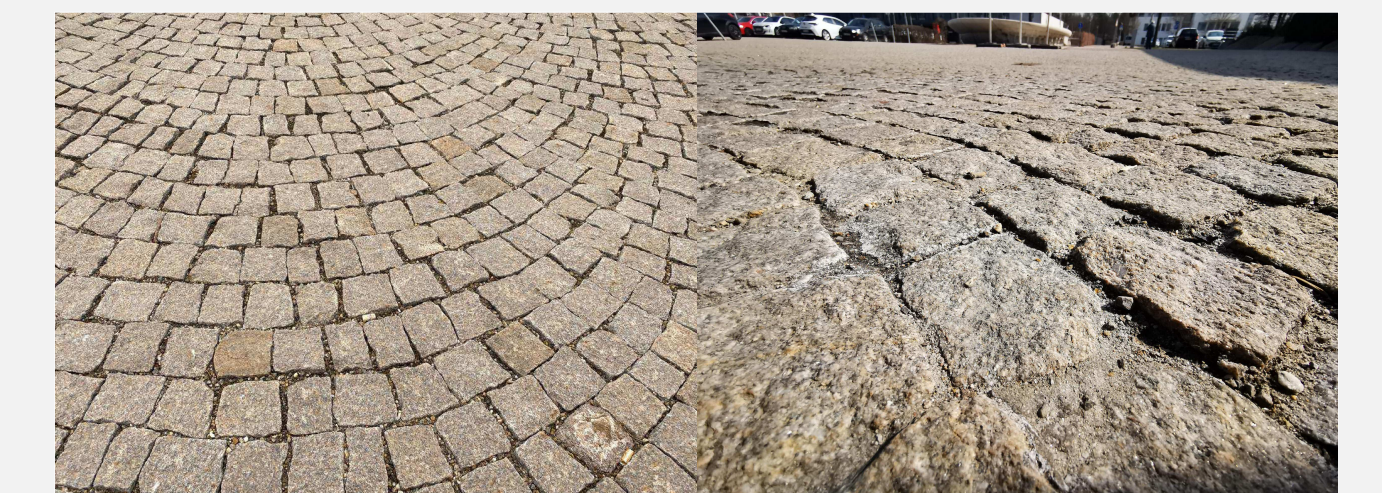
Die Unebenheiten der Steine in sich und die offenen Fugen stellen für den Rollstuhlfahrer oder den Menschen mit Rollator ein deutliches Hindernis dar.

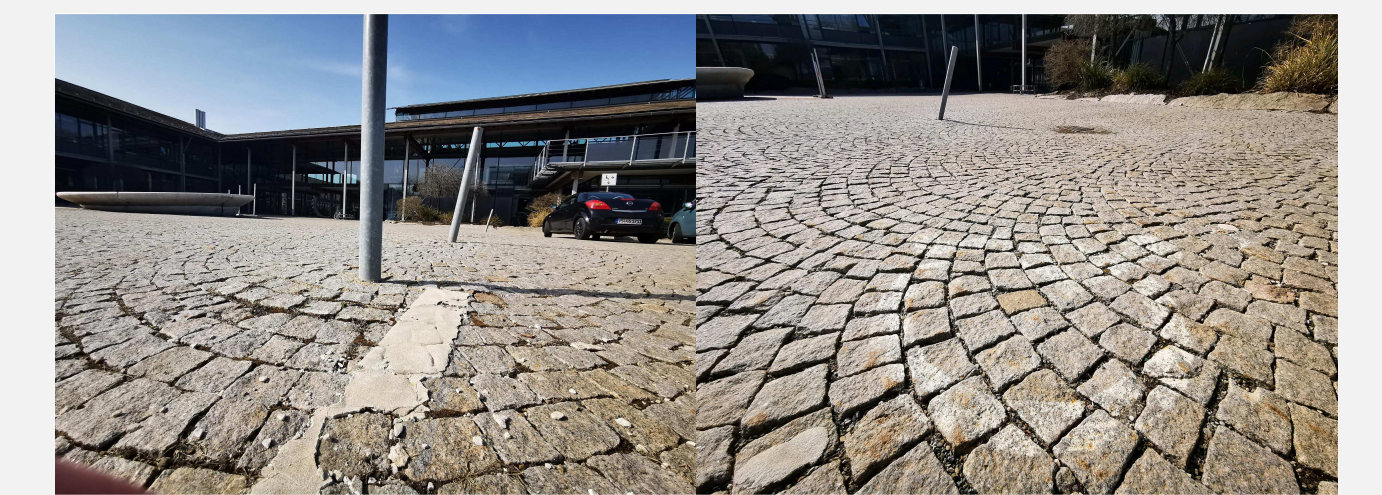
Die Poller als Trennung von Parkplatz und Vorplatz werden ständig an- bzw. umgefahren. Die Markierungen der Parkplätze halten nicht auf dem Kopfsteinpflaster. Auf dem gesamten Vorplatz ist damit keinerlei Verkehrsregelung erkennbar.

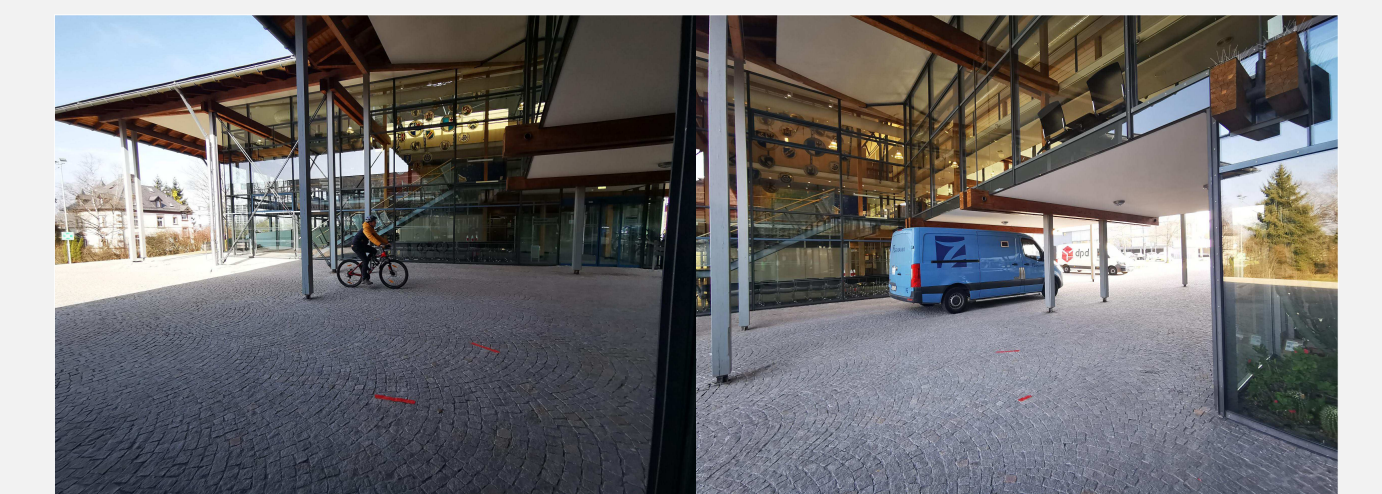
Die Fahrrad- und E-Scooterfahrer fahren ungebremst durch den Eingangsbereich des Landratsamtes. Paketdienste und sonstige Anlieferer stellen ihre Autos wild vor dem Haupteingang ab. Fahrräder werden wild an den Stützen oder am Briefkasten abgestellt.
